地質災害調查報告

第一號

台灣山崩災害專輯(一)

經濟部中央地質調查所

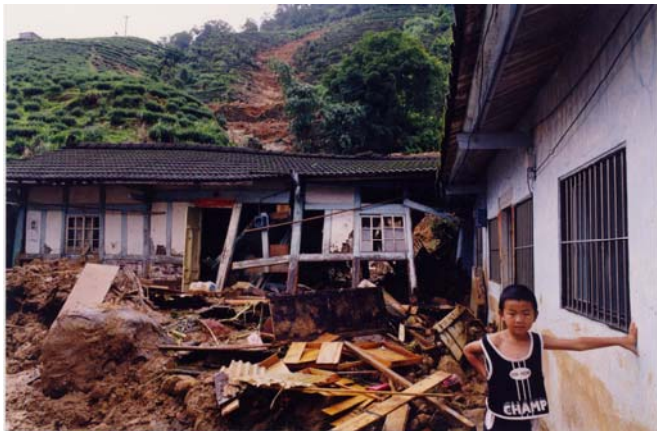
封面說明：山崩災害的夢魘。

民國八十八年八月九日嘉義梅山太平村一處道路
邊坡坍方，土石越過道路，沿著茶園一路而下，
最後衝進山下民宅，摧毀整個家園。

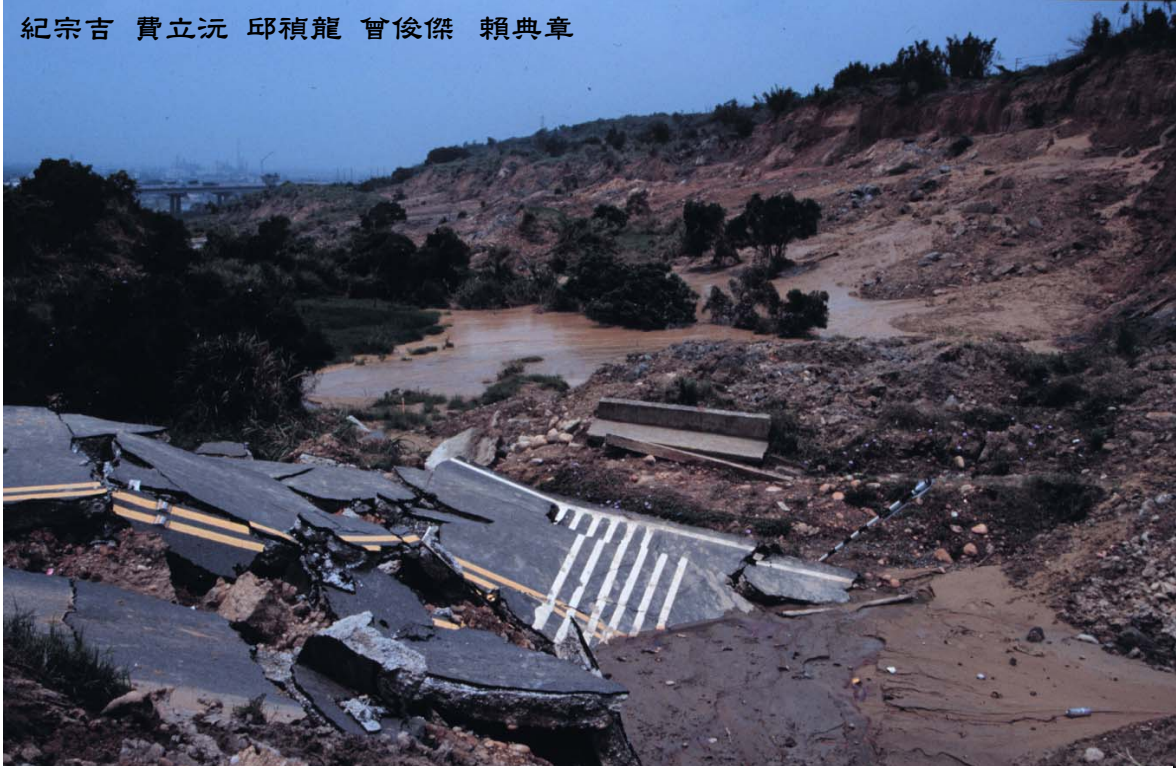
民國七十九年四月新竹湖口台地發生大規模山崩，造成竹九一竹十四連絡道路主線多處陷落，支線中斷。山崩範圍相當廣，估計約有二十公頃，大多數的崩塌土石滑入附近的鳳山溪內。

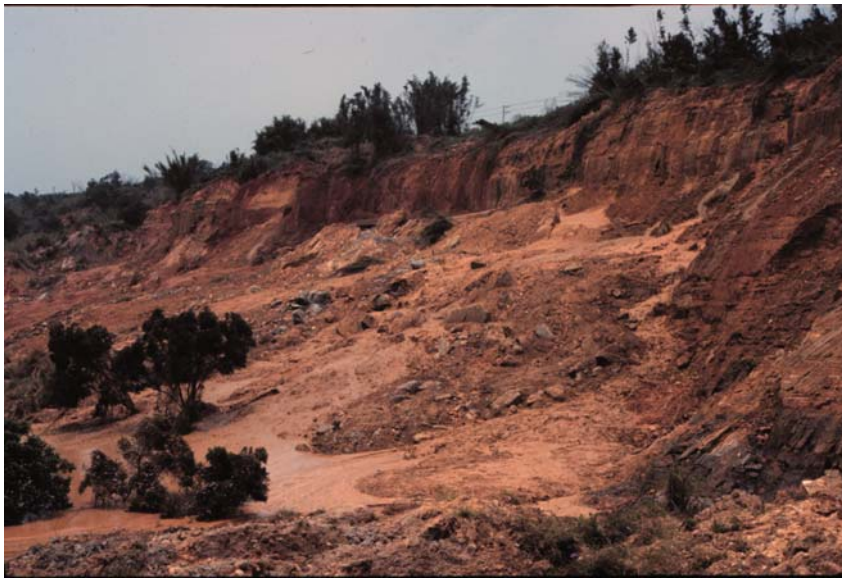
7. 山崩後最明顯的地貌是出現一系列的崩崖、裂隙與沼地，主崩崖延伸達 570 公尺，崖高約 10 公尺左右，崖壁上地下水滲流不斷，在崩崖下方的後傾低陷區積水成沼地。主崩崖後方至竹九一竹十四連絡道路間出現多處張裂帶，上覆之紅土礫石層也因無側向支撐，遇雨則經常產生滑動現象。

主崩崖延伸約570公尺，崖高約10公尺左右。崖壁上有地下水滲流現象，於崩崖下後傾低陷區多積水成沼地，照片左下角相思樹已近淹沒。

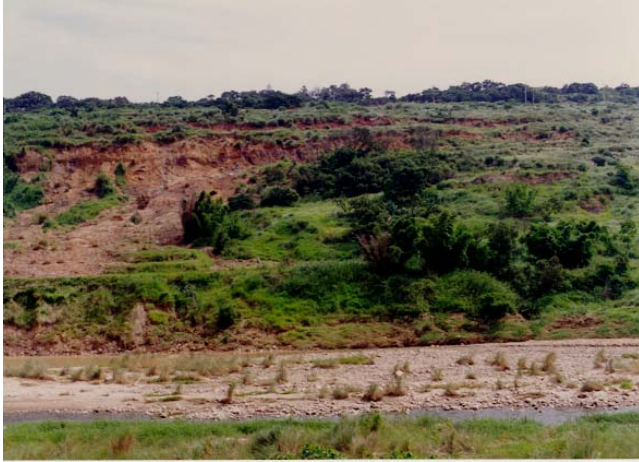
四階不連續的崩滑體，屬於標準的階梯狀漸進式圓弧型滑動，崩滑體由主崩崖向前發展；東側崩滑體完整連續，滑距較遠，是屬於圓弧型兼具平移性質的滑動。

位在鳳山溪至主崩崖間的斜坡，是此次規模最大的滑動區。主崩滑體西側是屬於標準的階梯狀漸進式圓弧型滑動。

東側介於鳳山溪與主崩崖間之崩滑體也屬於圓弧型滑動，但滑動距離較遠，滑動體完整。

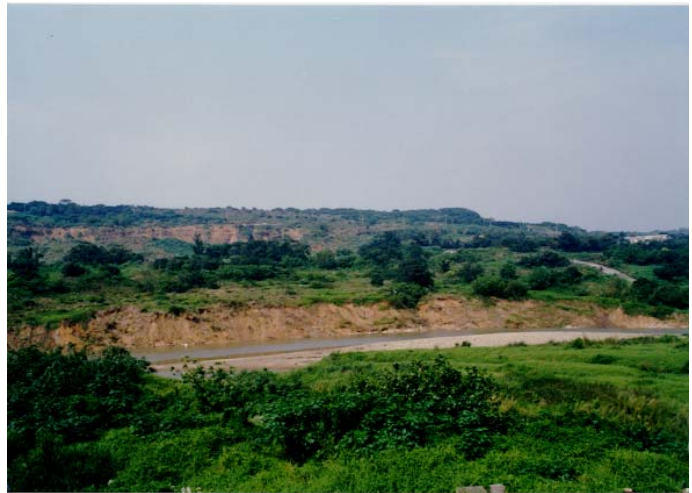
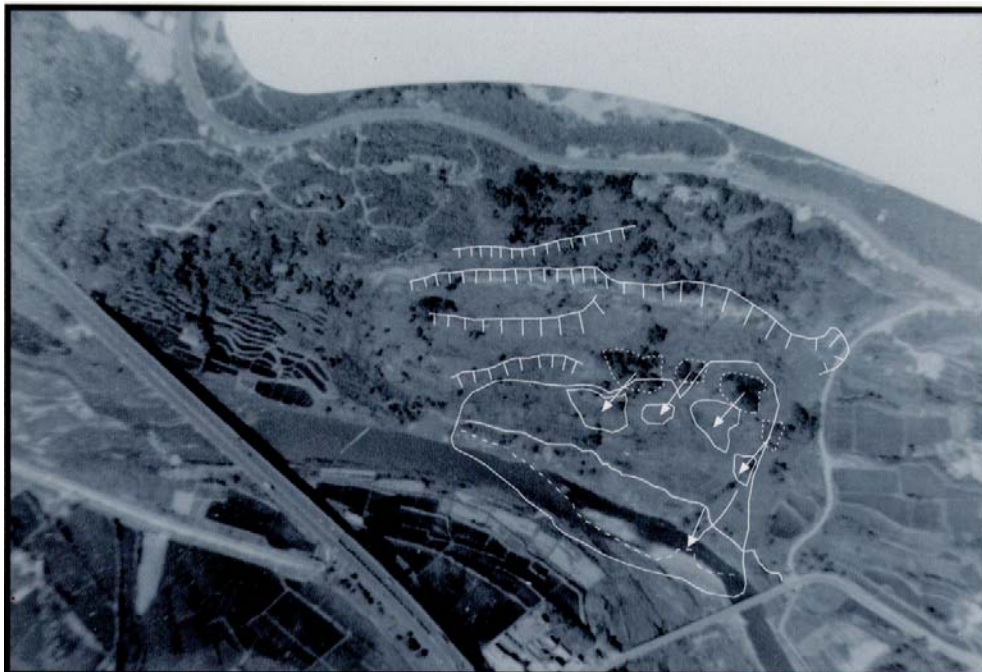
由航空照片來看（底圖為民國七十七年拍攝），民國七十九年發生崩塌的主滑動區地表顯現兩種不同的形貌（白線）。西側除主滑動面外，還有數個次滑動面；東側只有單一個滑動面，由地物的比對，可看出滑動為南偏西的方向。

的痕跡；由井內傾斜管之監測資料，約在 25~35 公尺深處仍有位移的現象；由地下水調查，水位約在地表下 15~26 公尺間。綜合各種資料及滑動剖面分析，滑動面最有可能在地表下 20~30 公尺間，滑動方向經由一些崩塌前後參考點的比對，為向南偏西方向滑動。

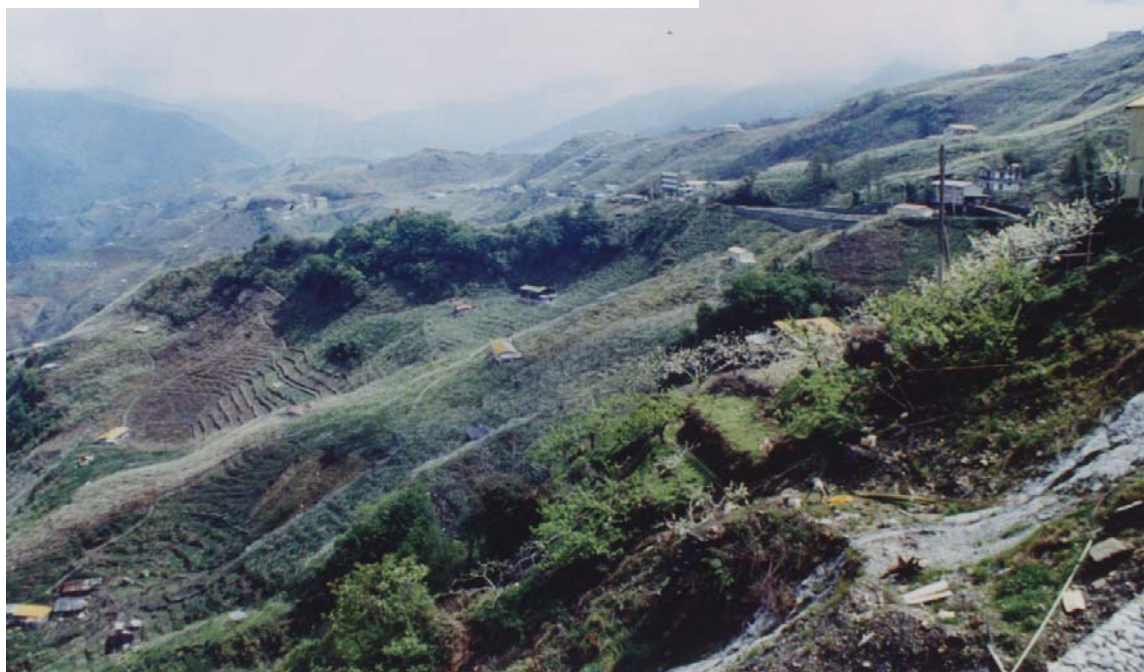
梨山地滑全貌（王文能 攝）。

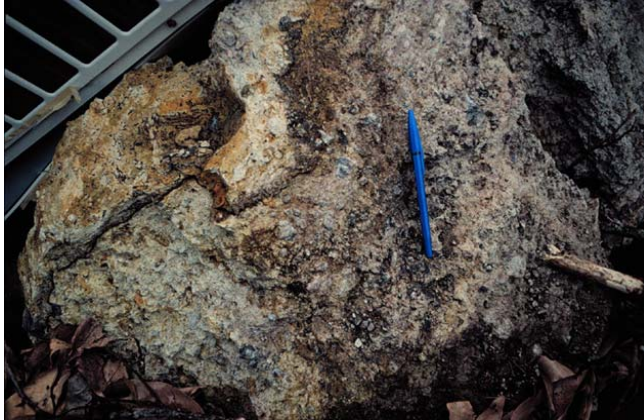
構成凌雲禪寺北方山峰的火山角礫岩，含有大小不同的安山岩塊；因風化使岩體強度有顯著降低的現象。

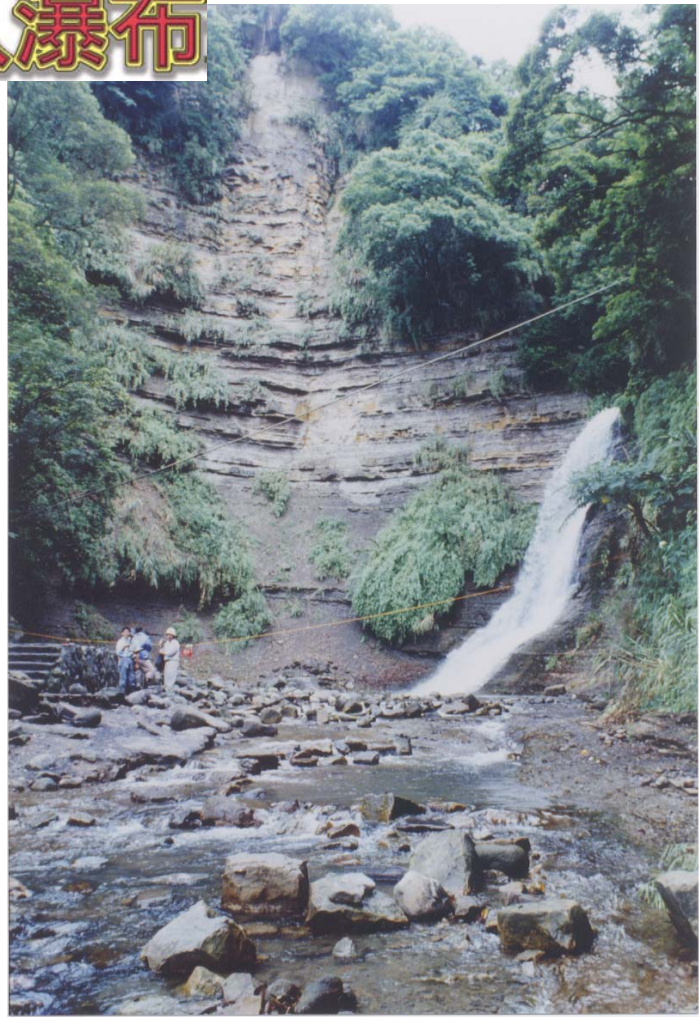
聖人瀑布與發生落石之陡壁（瀑布左側上方為落石處）。

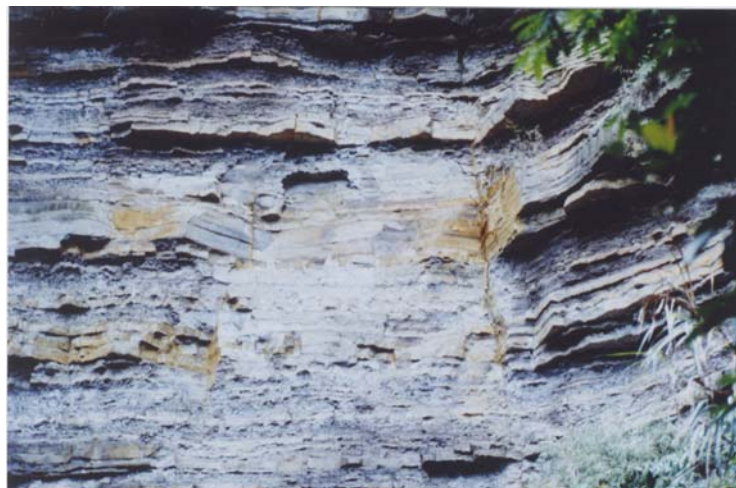
落石處可見風化之節理面。

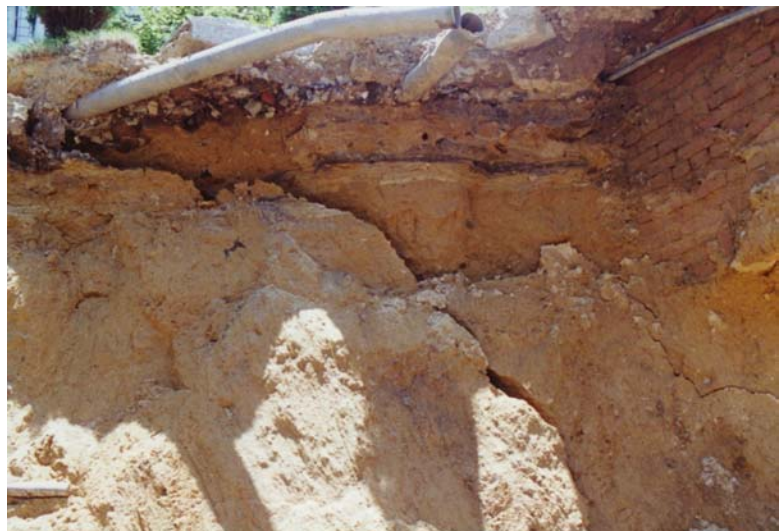
崩毀房舍地基部份僅見少許民生使用之水管管路系統。

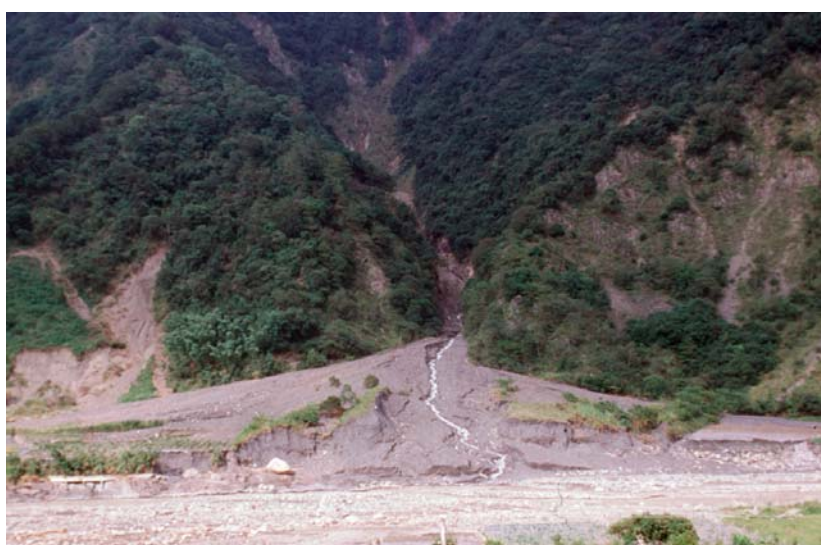
土場附近陳有蘭溪右岸小支流形成之冲積扇 (A) 及新中橫公路草坪橋附近之階地冲蝕溝形成之錐狀堆積物 (B)。前者為十八重溪層風化之岩屑沿山谷向下流動而堆積在與主流合流處之階地面。後者為源自階地礫石層受冲蝕及側蝕作用，於冲蝕溝口堆積而成。

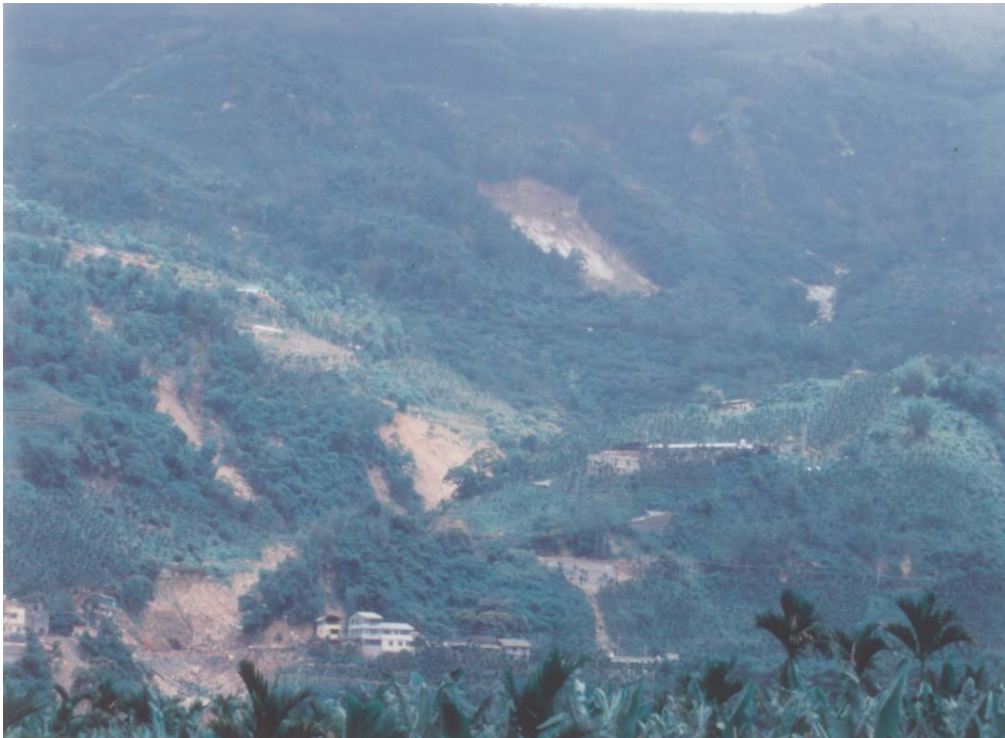
南平坑山崩全景 (A) 及南平坑上游平面滑移型山崩之近景 (B)。南平坑之山崩現象屬於滑移流動型態。上游白冷層砂岩發生平面滑移後，碎裂之滑動體沿山谷向下流動，並側蝕及切蝕下游地區谷側堆積之舊土石流堆積物。本次流動之材料均流入陳有蘭溪，並未在南平坑下游堆積。

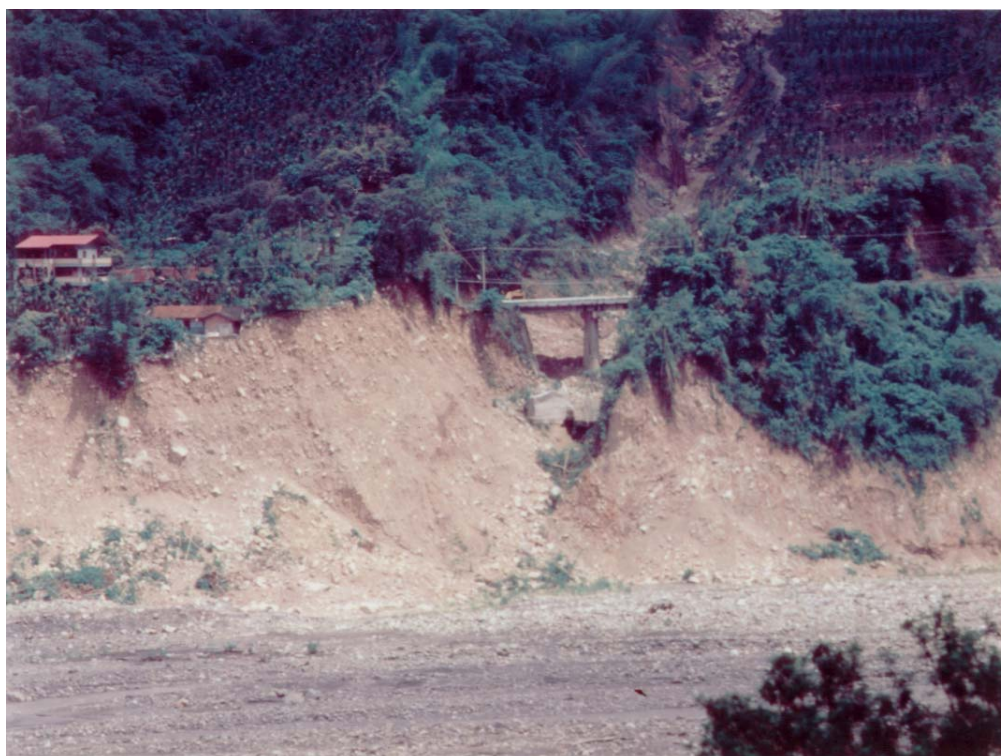
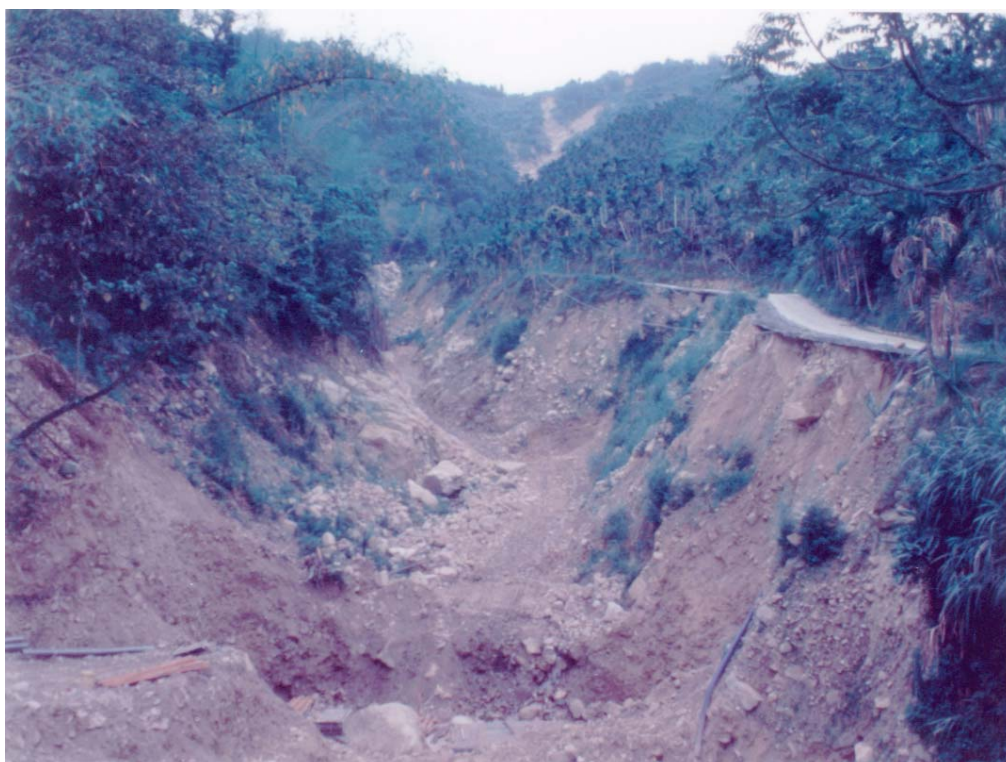
黑石坑口舊土石流堆積物受陳有蘭溪側蝕之狀況 (A) 及黑石坑下游之側蝕現象 (B)。本坑之山崩現象與南平坑相同。

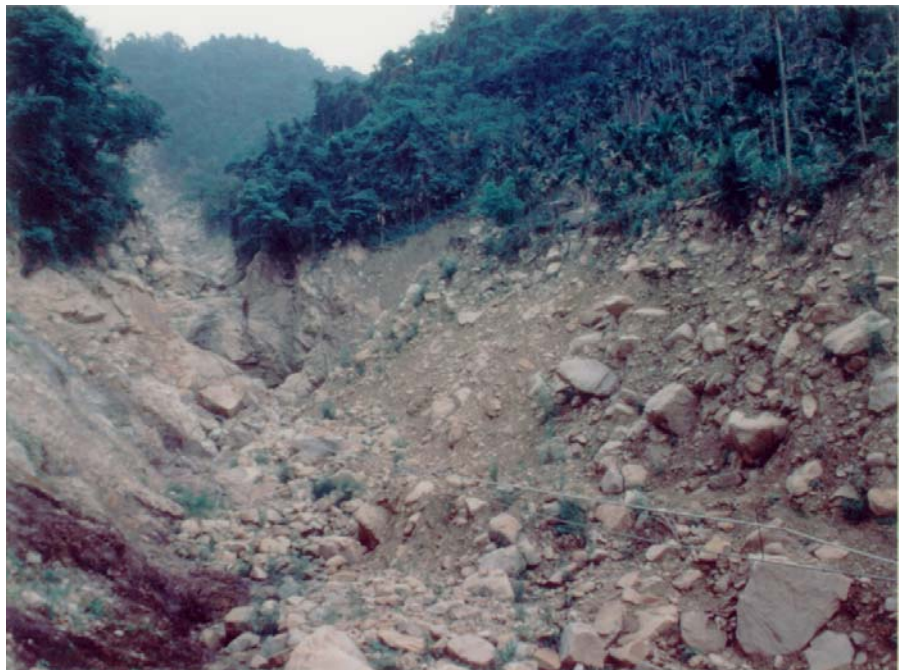
郡坑口（郡平橋）山崩全景（A）及河谷中游舊土石流堆積物之側蝕現象（B）。本坑之山崩現象與南平坑相同。

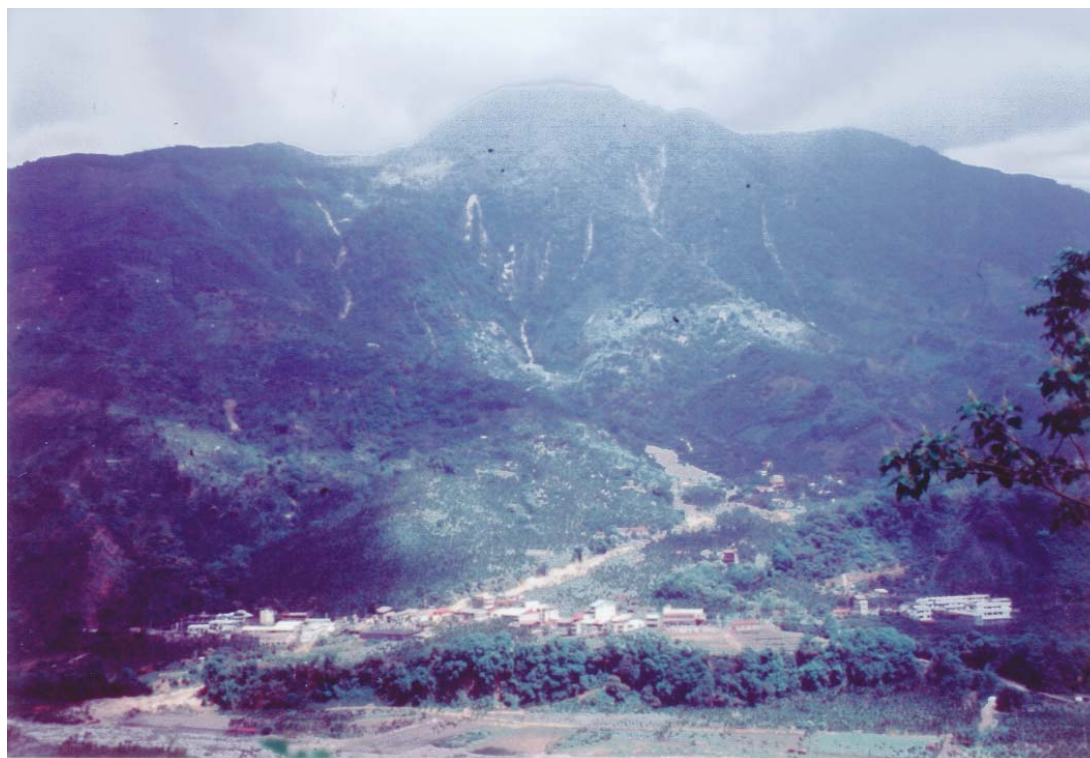
郡坑二部山崩全景 (A) 及堆積現象發生在河道轉向之中下游地區 (B)。其山崩現象屬流動型態，上游舊土石流堆積物沿山谷向下流動並發生側蝕及切蝕，於河道轉向後陸續發生堆積。

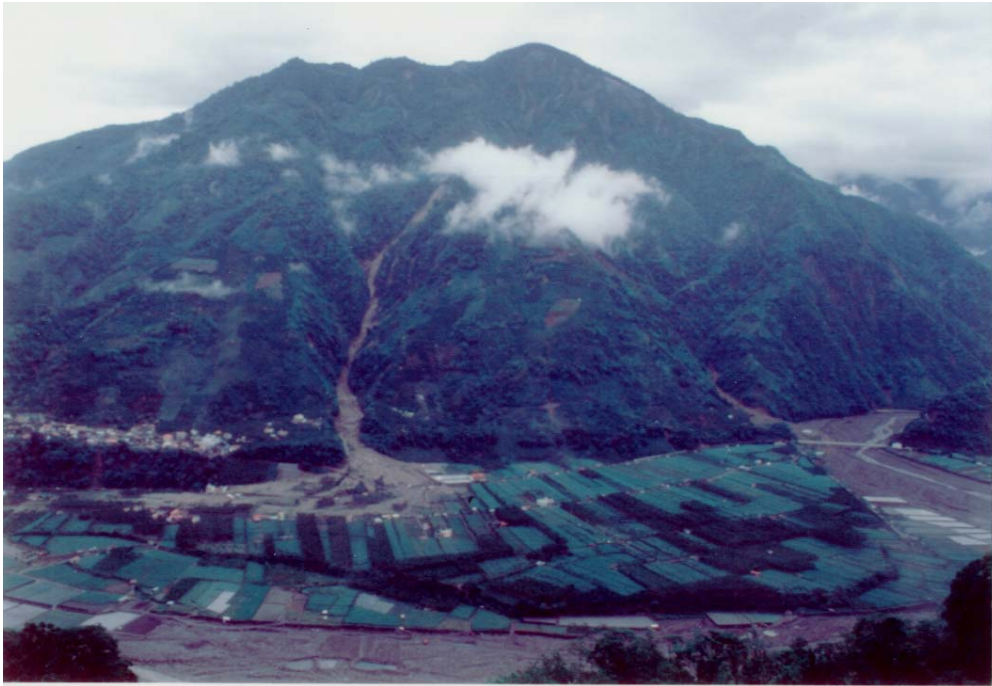
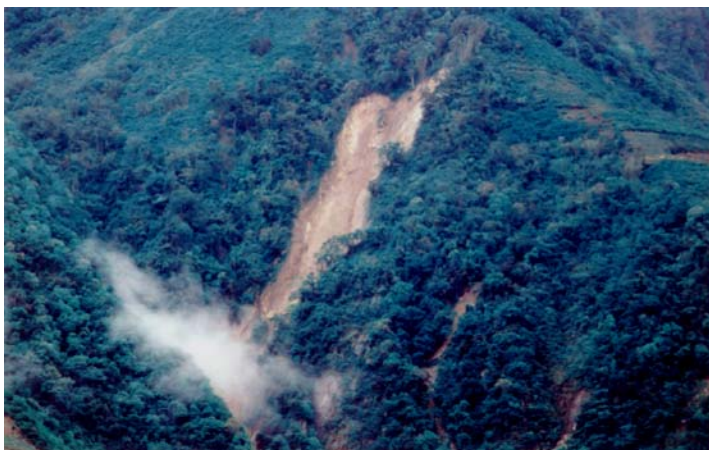
豐丘山崩全景 (A)、上游陡坡岩體崩移之近景 (B) 及下游堆積區之近景 (C)。豐丘之山崩現象屬岩崩流動型態。陡坡上之白冷層砂岩體沿節理及層理發生崩落後，碎裂之岩塊沿山谷向下流動，並於下游之沖積扇階地上堆積。

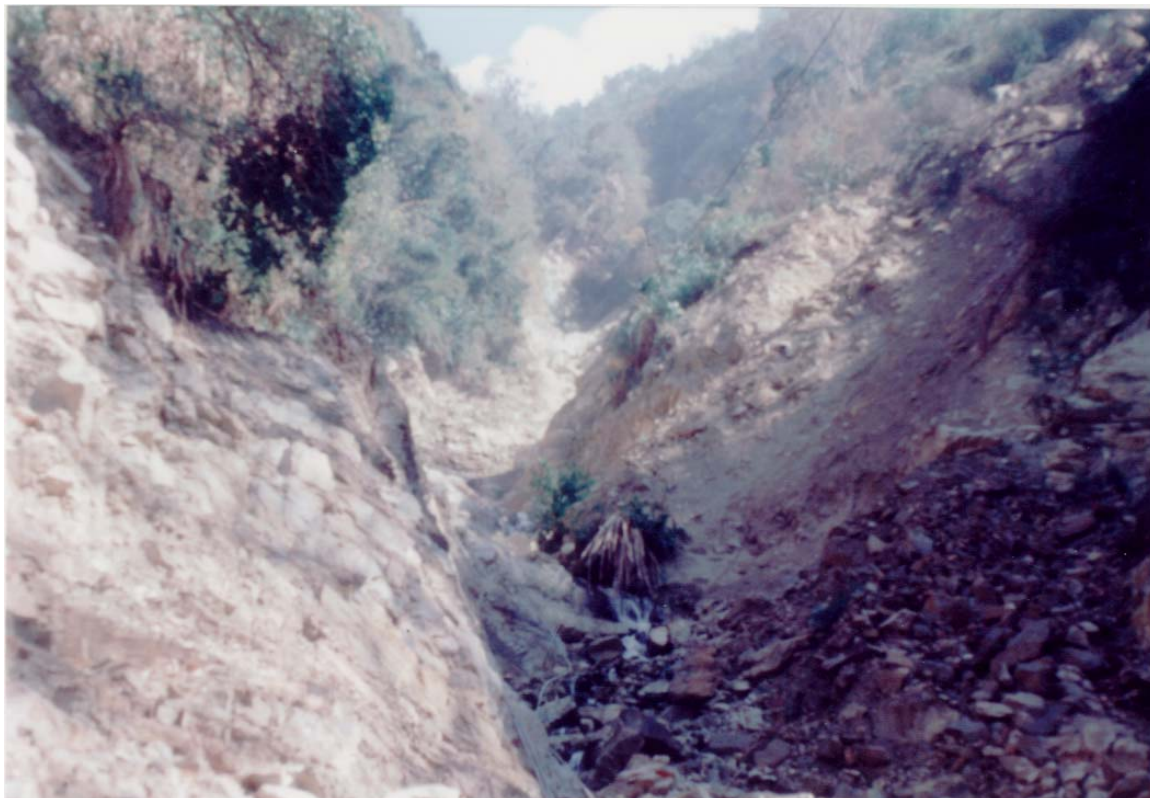
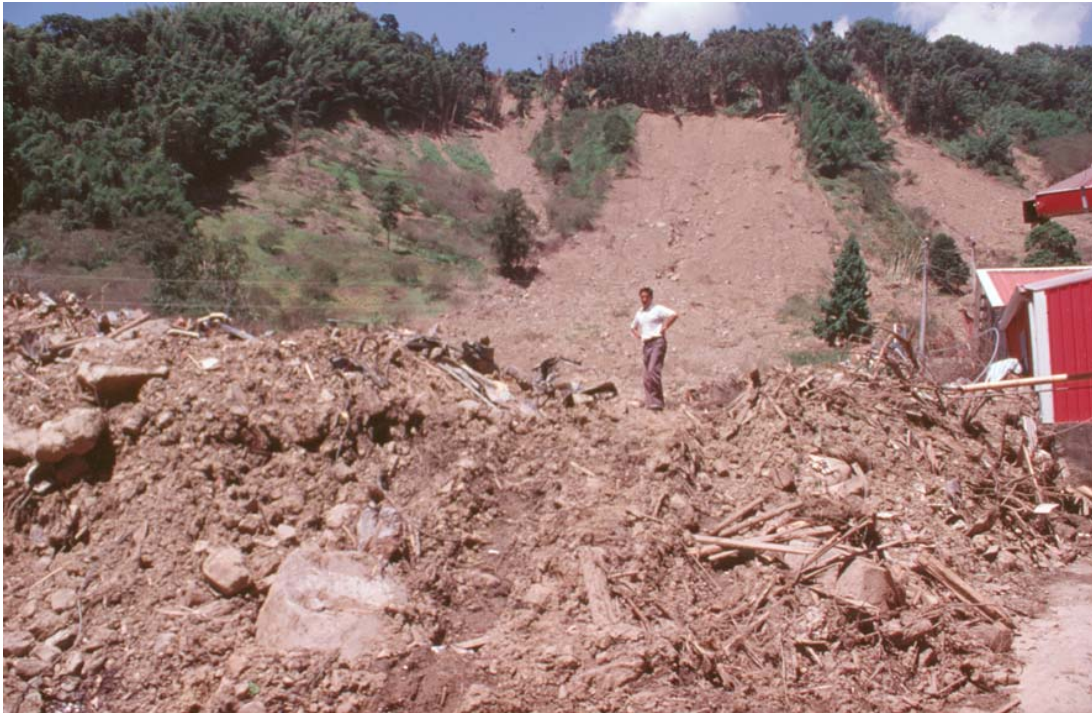
新興橋附近之淺層山崩，壓毀其下緣之民宅並造成多人死亡 (A) 及同富附近陳有蘭溪右岸之淺層山崩 (B)。此類山崩主要發生在風化層中。降雨快速入滲到風化層形成暫態棲止水位面，並進而引起飽和含水風化層內平行坡面之滲流，終而造成邊坡的破壞。此山崩現象可歸為滑移—流動型態。

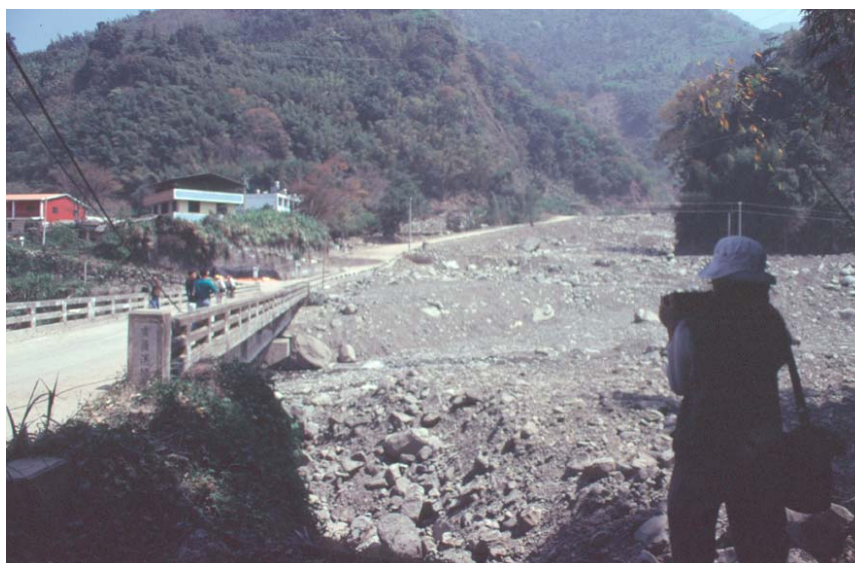
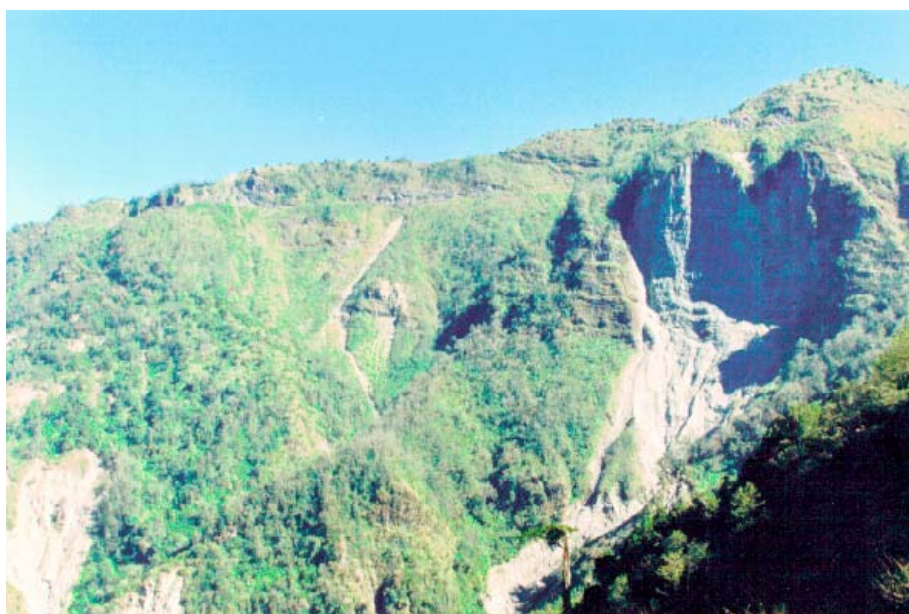
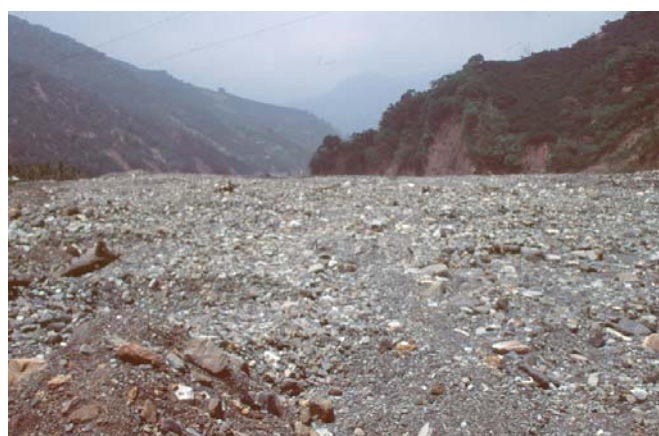
和社溪支流出水溪河床上土石流之堆積現象 (A)、出水溪上游之山崩現象 (B) 及陳有蘭溪支流郡坑溪河床上土石流之堆積現象 (C)。此山崩現象屬河谷土石流型態，河流上游之崩積材料及河床堆積物受豪雨造成之河水流量流速增加而沿河谷向下游移動（包含流動、跳動及滾動等）。

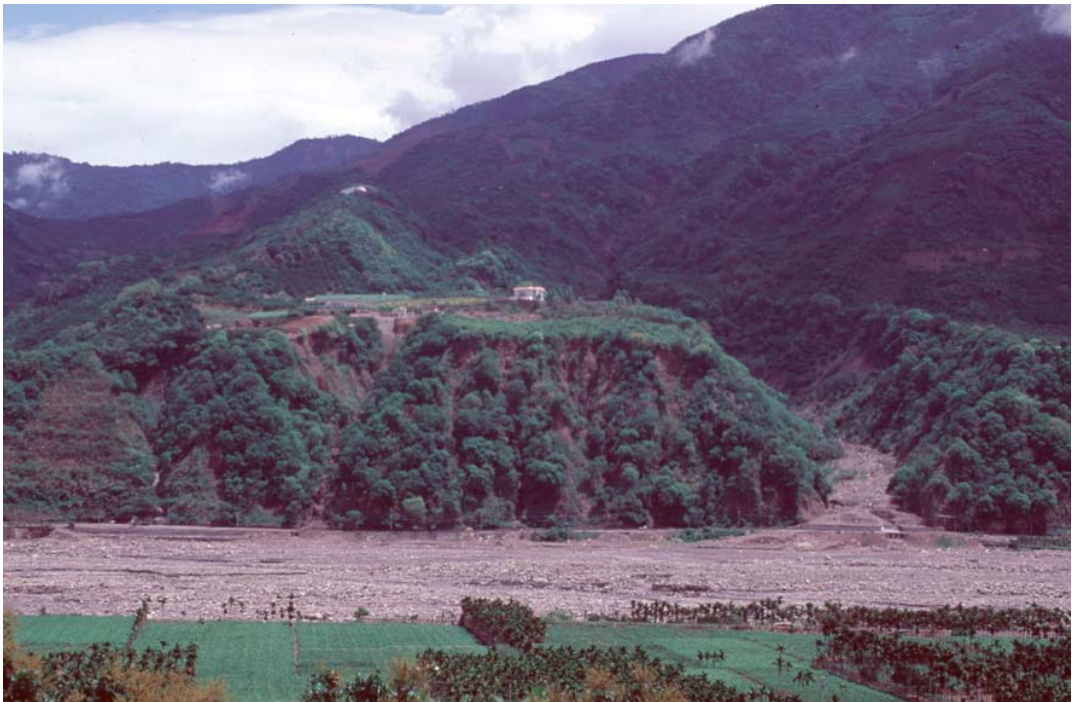
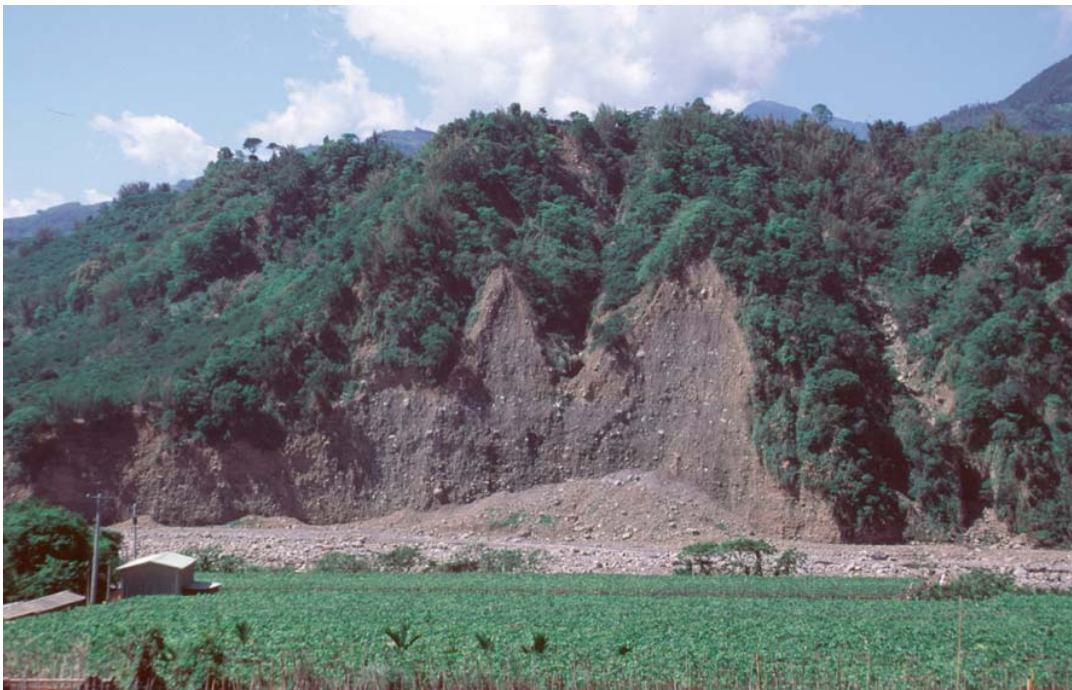
信義附近（台21線公路95K地區）陳有蘭溪右岸階地崖沖蝕溝發育狀況（A）及新鄉階地受陳有蘭溪側蝕作用形成垂直之階地崖，而原來之沖溝則成懸谷現象（B）。階地礫石層的地形演化現象也是邊坡穩定調查中重要的一環。

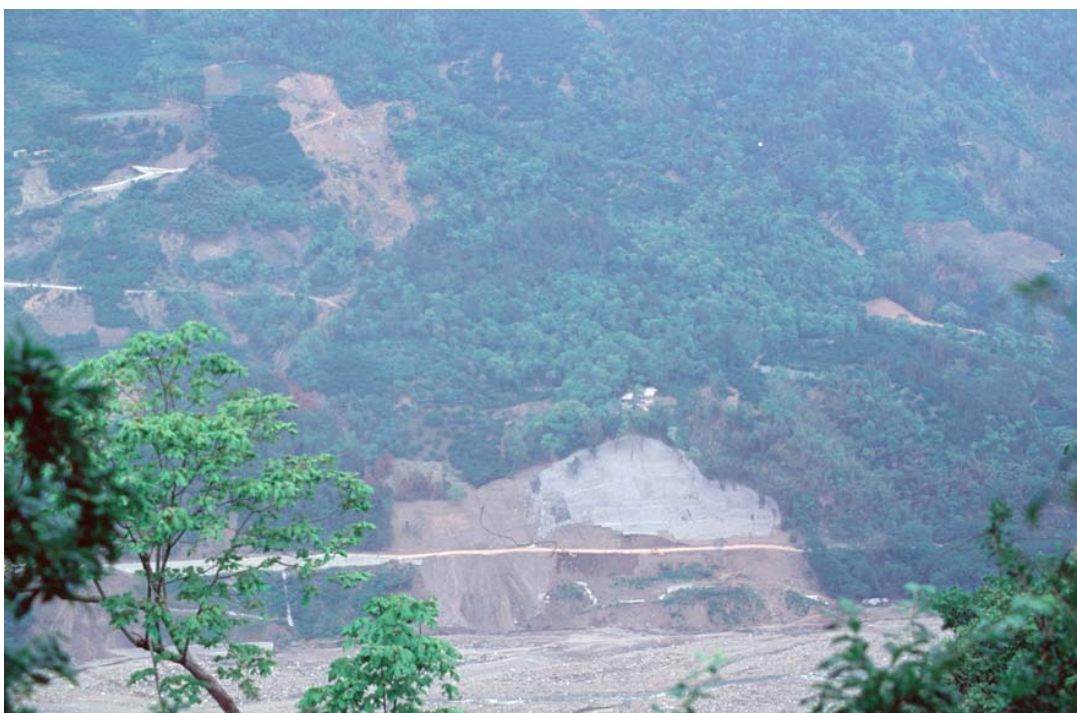
同富附近和社溪左岸出露之和社層呈順向坡地形 (A) 及和社層順向坡之近景 (B)。產業道路之開發及其他人類活動，常造成風化層沿層面向下滑動。惟因地層傾角大，邊坡之破壞呈不連續之階梯狀。

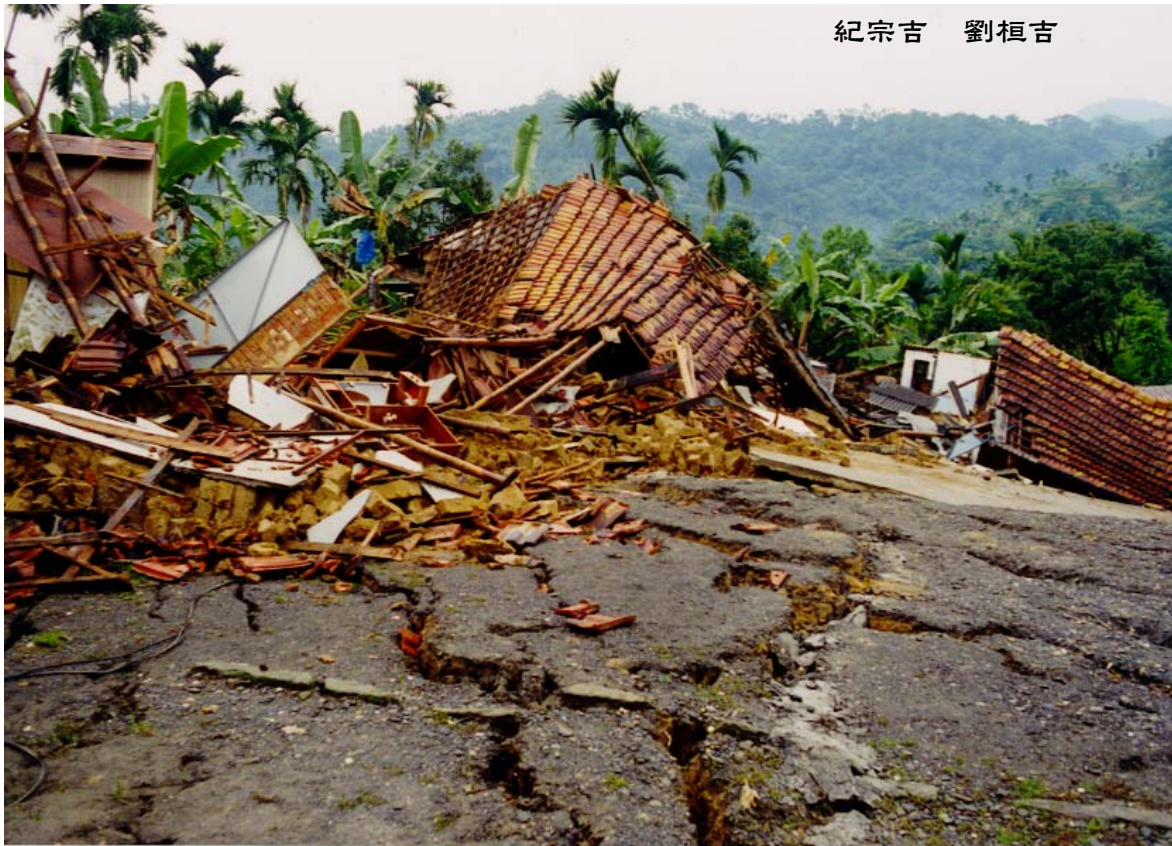
南投縣中寮鄉復興村雙坑山區，於民國八十六年七月一日所發生的大規模山崩，造成民房倒塌、道路損毀。

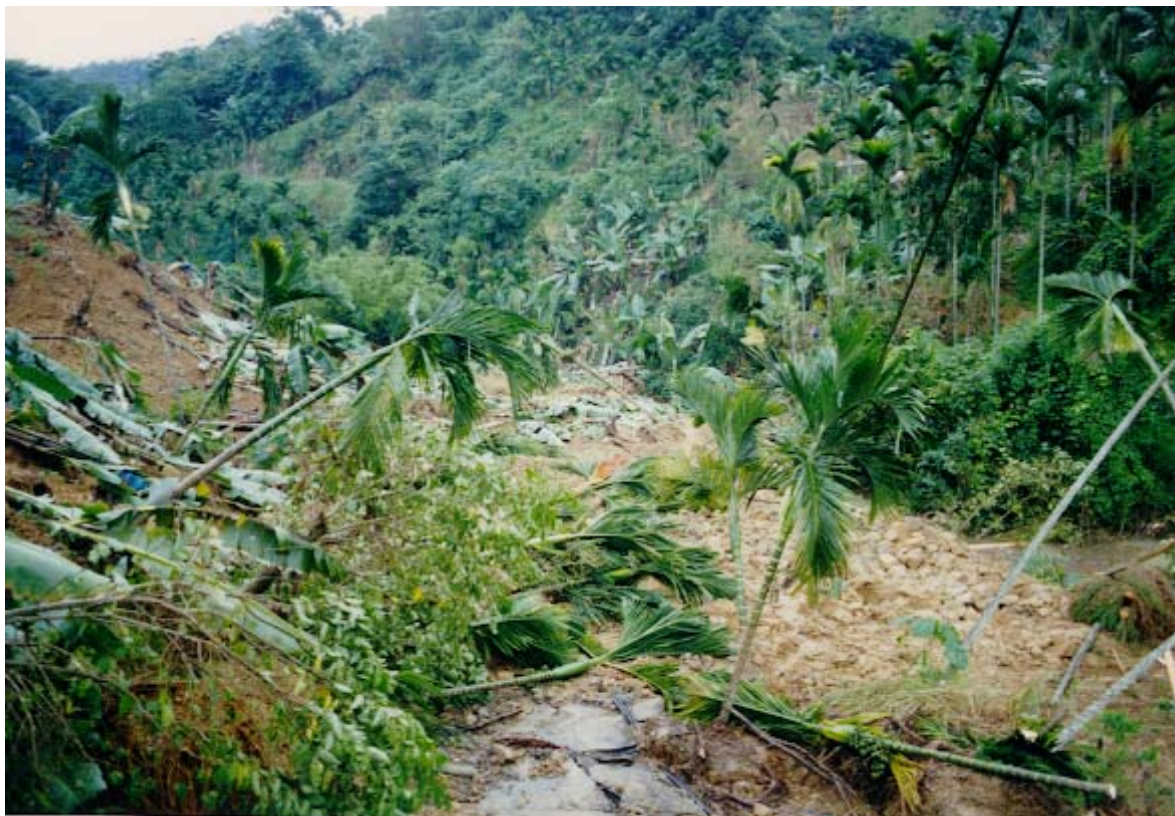
雙坑產業道路因山崩而滑入溪谷中，對外交通中斷。當地居民在滑動區附近多種植檳榔、香蕉和柑橘等淺根性經濟作物，

來自上方的大量土石滑落至溪谷中，將河道阻塞，形成一小堰塞潭。

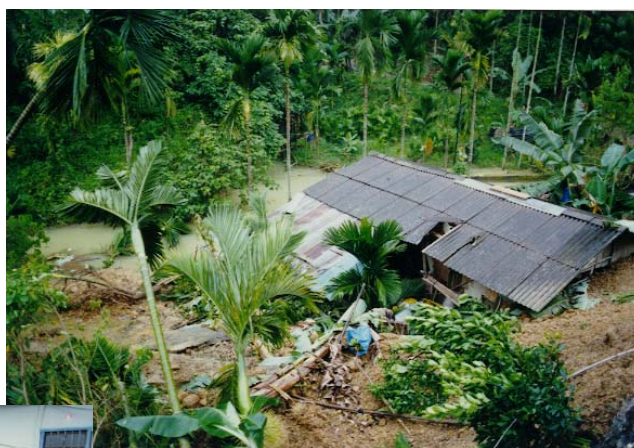
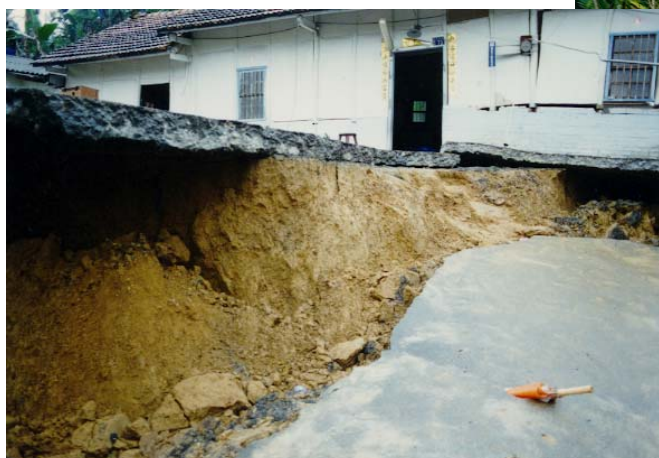
民宅隨著地層滑動而下陷損毀。

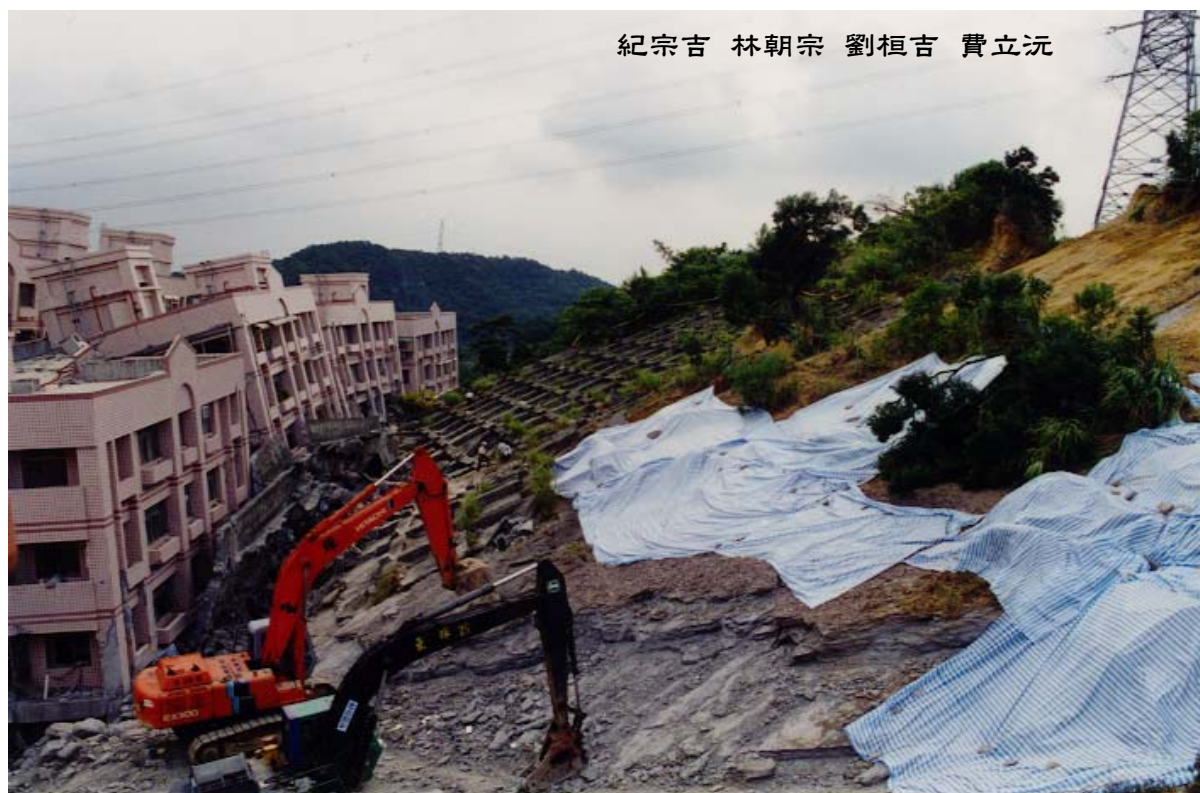
林肯大郡地層滑動災變現場。

災變中以林肯大郡第 3 區靠近山坡的一排大樓受創最為嚴重，整排大樓受到地層滑動的衝擊力量，向南折斷傾倒，結構體本身亦嚴重龜裂扭曲。大樓地下停車場與一樓牆面、樑柱，受到擠壓而斷裂，大樓往下陷落，造成一樓居民遭到活埋。另外屬於第 2 區的 74、76、150、152 號等一

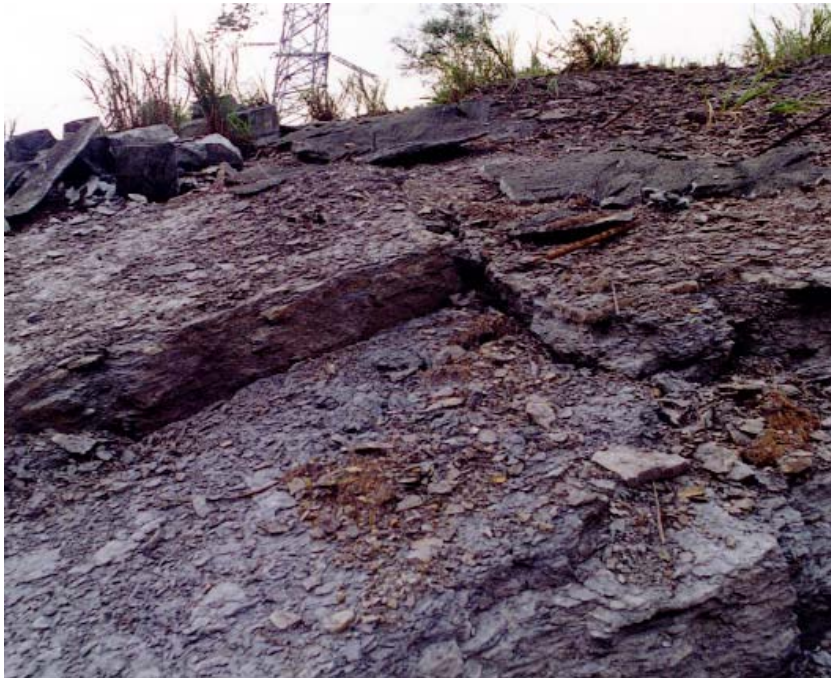
滑動區的地質材料主要是薄頁互層夾薄層砂岩，風化後即呈鬆散軟弱。

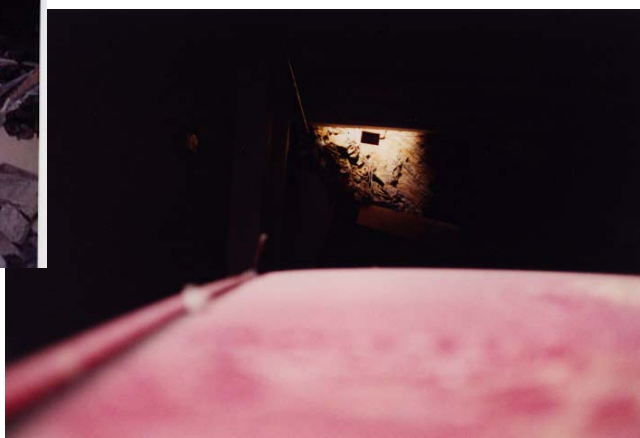
滑動面深入大樓地下車庫的情形。

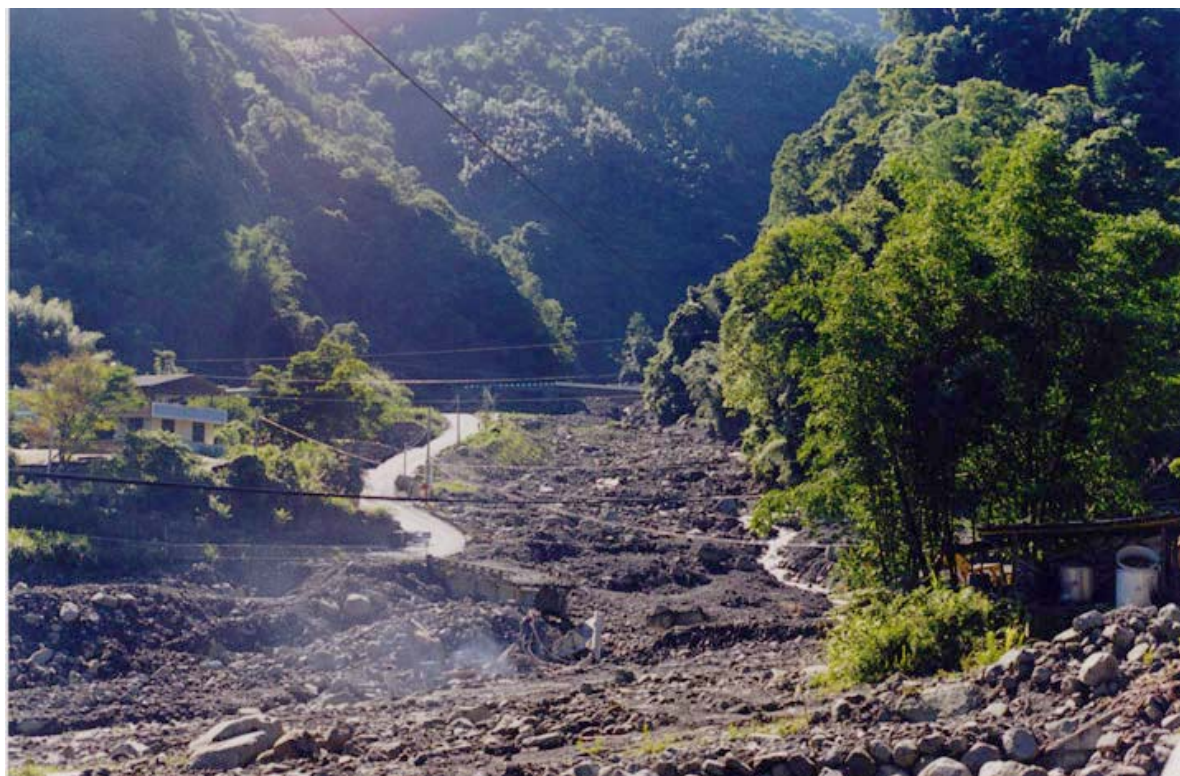
87年5月9日神木村再度發生土石流，神木國小首當其衝，連外橋樑遭損毀。現場勘查土石流之材料主要由正前方的出水坑溪供應，右側郝馬嘎班溪則溪水清淨。（87年5月16日拍攝）

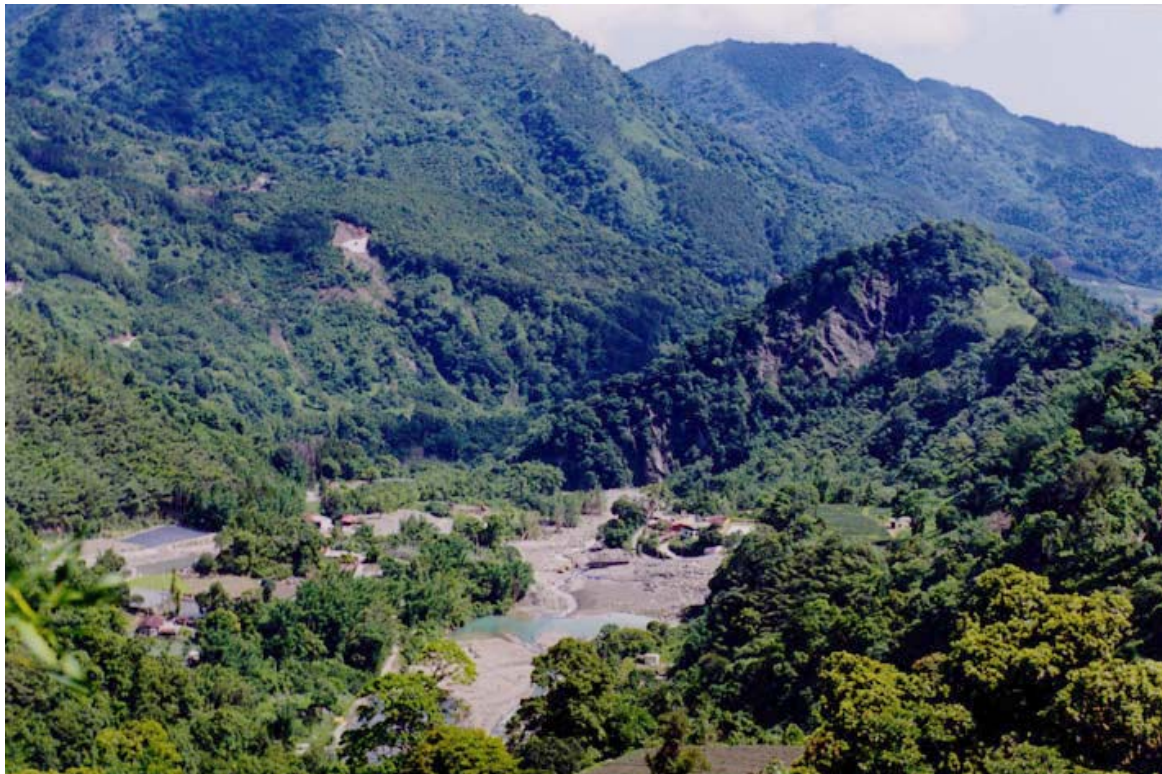
由郝馬嘎班溪上游鳥瞰斷橋，中間偏右房舍為神木國小；目前於郝馬嘎班溪上積有一 10×50 m，水深 5m 之水潭。

時，可能同時使橋面浮起，導致整個臨時壩體破壞，造成潰壩效應而形成土石流，此時回淤於出水坑溪之泥水得以適時渲泄，而在局部石塊上殘留土石。但在郝馬嘎班溪上游，僅於距離霍薩溪橋上游約 50 公尺處，形成一潭面積約 10×50 平方公尺、水深約五公尺之蓄水池。
